AS. OY LIISA-KATARIINAN LVI-TEKNIIKAN KUNTOARVIO

Alho, Tero
Satakunnan ammattikorkeakoulu
Rakennustekniikan koulutusohjelma
Maaliskuu 2015
Ohjaaja: Heinola, Reino
Sivumäärä:33
Liitteitä: 3

HOUSING COMPANY LIISA-KATARIINA HVAC CONDITION ASSESSMENT

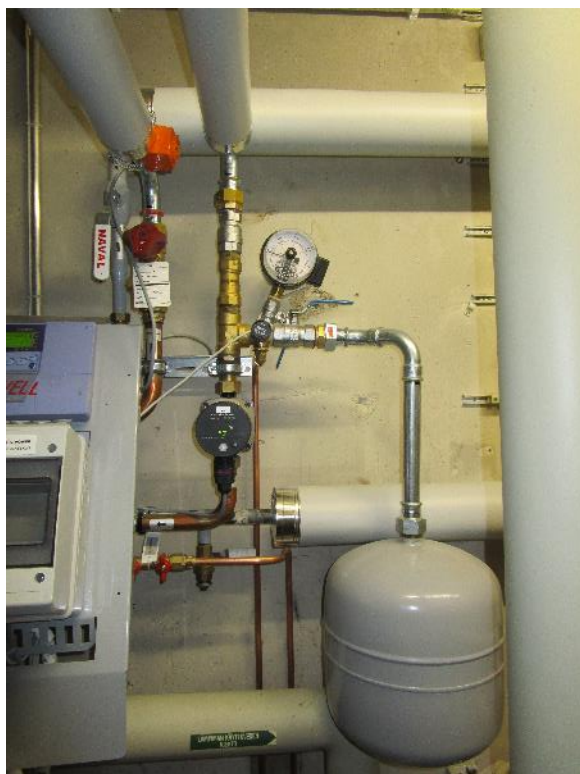
Kuva 5. Allasosaston lattialämmityksen syöttölinjat

Lämmitysverkosto on pääosin alkuperäistä teräsputkistoa kierreliitoksin. Lämmönjako asunnoissa sekä muissa tiloissa tapahtuu seinillä olevilla pattereilla. Allasosaston remontin yhteydessä kaksi patteria on vaihdettu uusiin. Saneeratulle alueelle on asennettu myös vesikiertoinen lattialämmitys. Lattialämmityksen jakotukille on tehty uudet syöttölinjat lämmönjakohuoneesta Mapress-teräsputkella (kuva 5).

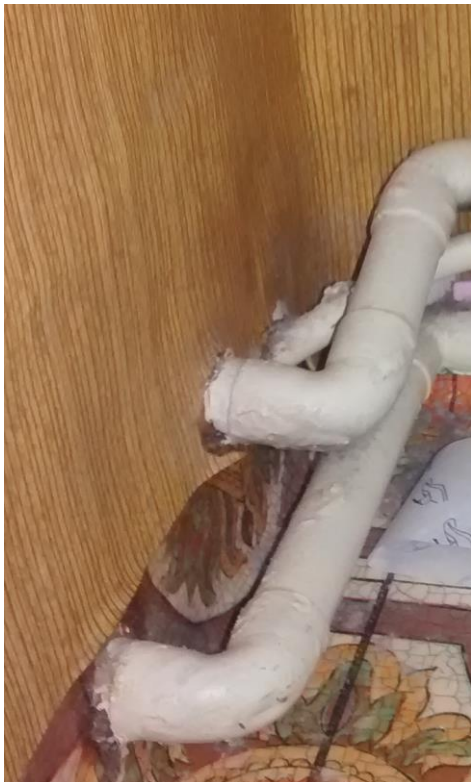
Kuva 8. Putkihormista asuntoon tulevat vesijohdot

Asuntojen kaikki putkihajotukset runkolinjasta kalusteille on tehty kupariputkesta pinta-asennuksena kovajuotosliitoksin (kuva 8). Kiinteistössä ei ole huoneistokoh- taista käyttöveden mittausta, joka kasvattaa kokonaiskulutusta.

Kylmävesiputkiston kunto vaikutti ulkopuolisessa tarkastuksessa tyydyttävältä. Vuotoja tarkastuksessa ei havaittu. Suurin ongelma galvanoidussa teräksisessä kylmävesiputkistossa on tällä hetkellä sen ikä. Rakennustiedon LVI-kortti (LVI 01-10424, 2008) käsittelee kiinteistön ja sen järjestelmien teknistä käyttöikää sekä kun- nossapitojaksoja. Kortin mukaan teräsputken keskimääräinen tekninen käyttöikä on jo saavutettu. Lisäksi kortin huomautuksissa mainitaan, että rautamanganisaostumat tukkivat putken sisältä sekä mahdollinen ulkopuolinen kosteus syövyttää putkistoa. Kuten asukaskyselyssä tuli ilmi, veden mukana on ollut ruoste sakkaa. Lisäksi vesi- katkojen jälkeen putkistosta on lähtenyt liikkeelle sakkaa, joka on tukkinut vesikalus- teita.

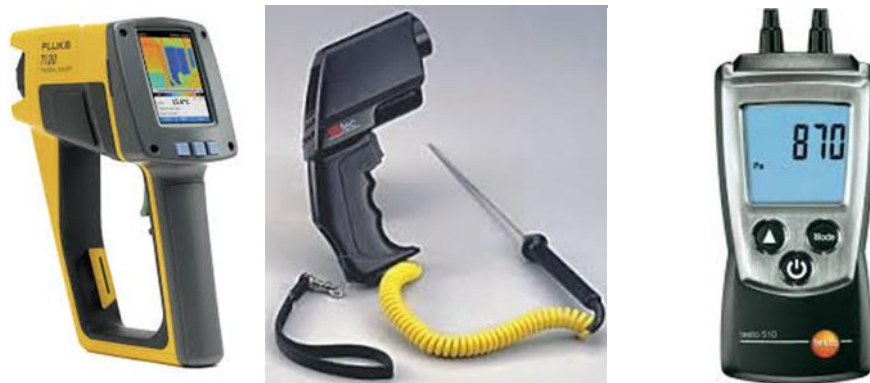
Kuva 14. Asunnossa käytetyt mittalaitteet

Tutkimuspäivänä 9.2.2015 ulkolämpötila oli $+5^{\circ}\text{C}$. Asunto kuvattiin Fluke TI-20 lämpökameralla sekä infrapunälämpömittari Eurotron miniray100:lla (kuva14). Kuvauksessa ei ilmennyt suuria rakeenteellisia kylmiä kohtia. Olohuoneen ulkoseinä on pääosin suurta ikkunaa sekä siinä on kokolasinen parvekkeenovi (kuva 15).

Asunnosta mitattiin myös paine-ero rakennuksen vaipan yli Testo 510 -paine-eromittarilla (kuva 14). Huippuimurin ollessa normaaliasetuksella asunnossa oli alipainetta 27 Pa. Huippuimurin ollessa tehostuksella asunnossa oli alipainetta 79 Pa. Asunnossa tuntui tällöin selkeä vedon tunne.
